# 内蒙古甘其毛都口岸项目串口不通讯技术报告

| 瑞得技术工程师： | | 杨龙<br>(136 3254 9683) | 平方现场工程师： | 张晓峥<br>( 18211677679 ) | 实施时间 | 2018 年 10 月 |

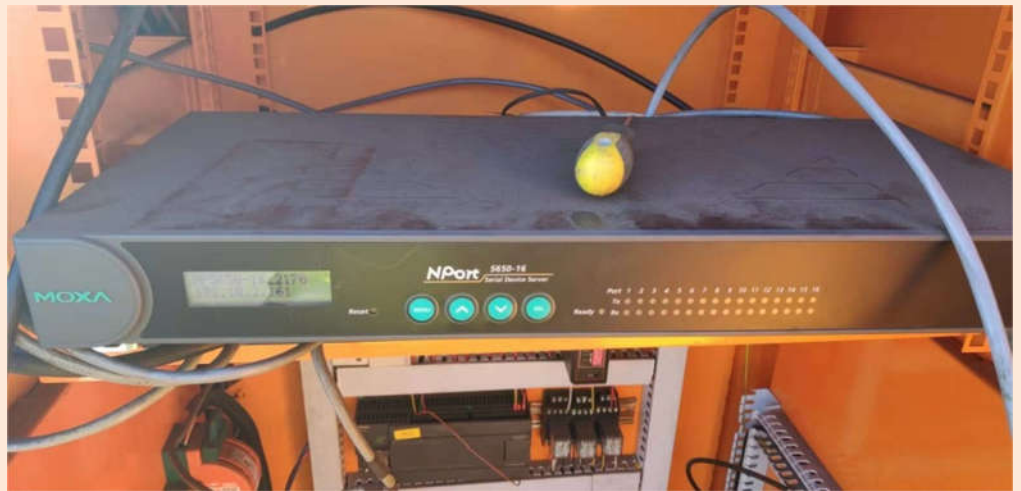
图片 1

( 现场施工 moxa 服务  
器 )

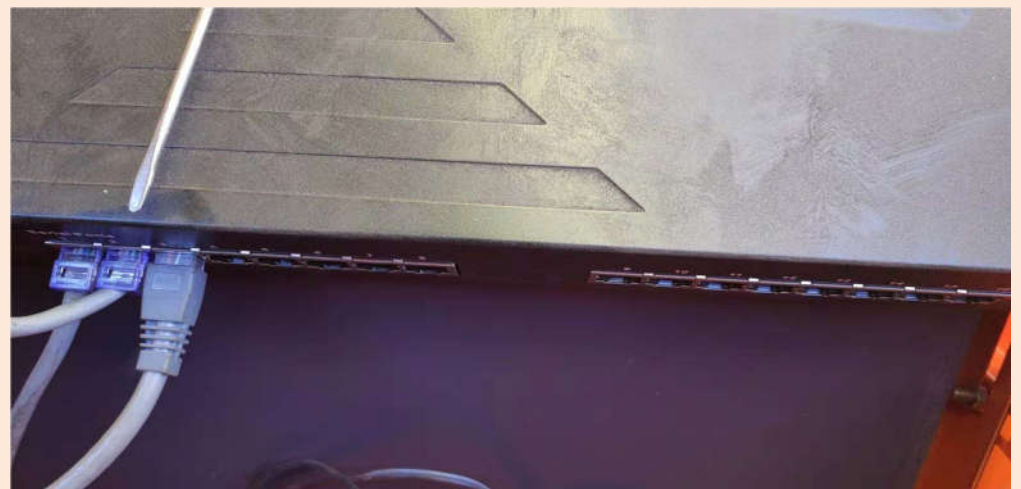
图片 2

( 现场施工 moxa 服务  
器 RS232 )

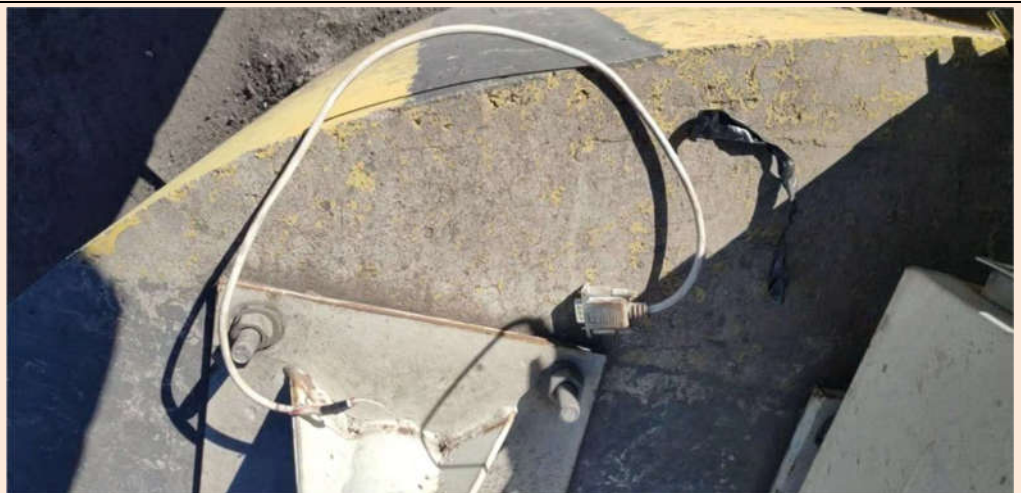
图片 3

从现场图片和与现场工程师了解，现场都是采用单芯网线进行捆扎处理的，未做到可靠连接。

( 现场施工 R232 连接  
线 )

采用焊接的方式对各个端子接线处进行可靠处理；或用多芯线进行交叉缠绕处理。

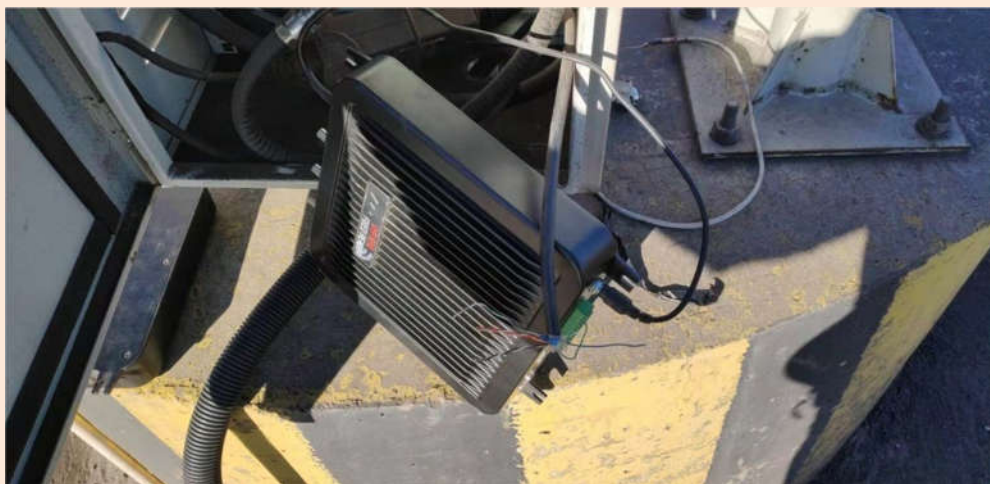
图片 4

( 现场施工 RS2800 电  
子车牌读写器 )

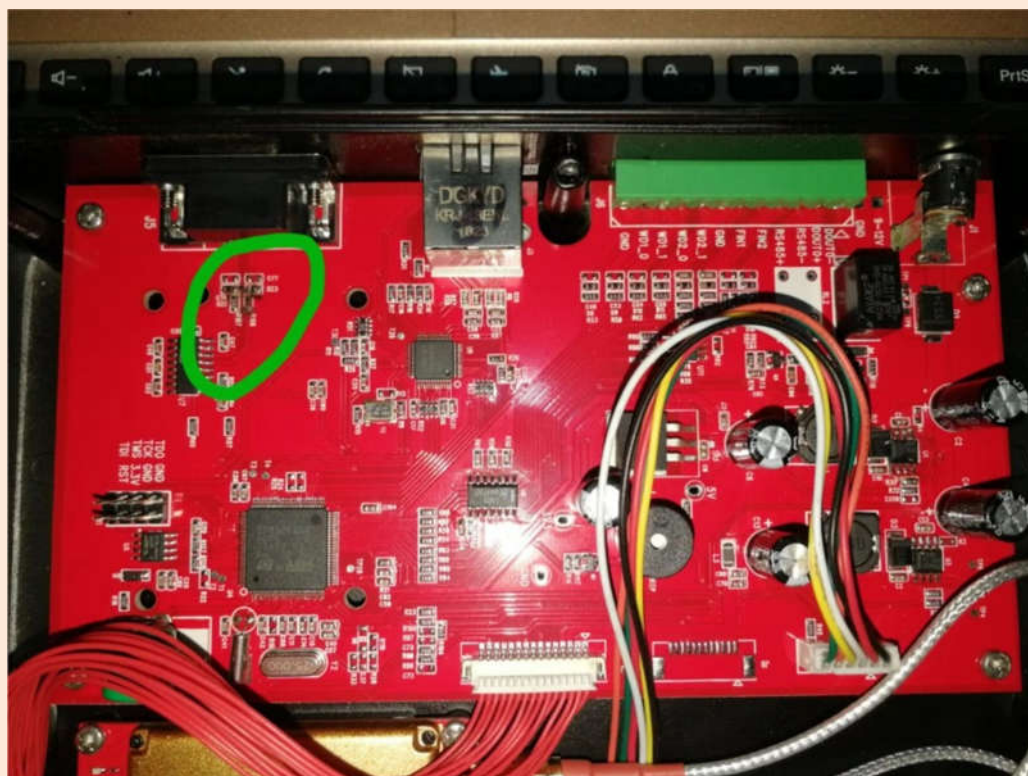
图 5

| 三、故障<br>分析排<br>查及结<br>论 | 1、使用 demo 测试主机，<br>查看是否有以上故障现象 | 使用 demo 测试主机 R232 口连接，无法连接 | | | | 初步判断 R232 口坏了，拆开机器<br>检查发现部分主板 R232 口芯片<br>烧坏。（见图 5） |
| | 2、更换 7 块已测试 R232<br>口正常的主板 | 7 块主板在工作一段时间后也出现同样问题 | | | | 判断是现场的环境因素导致<br>R232 口芯片烧坏。 |

| <div>三、问题总结</div> | <div>根据对现场的安装环境判断，出现 RS2800 电子车牌读写器 RS232 端口烧坏，主要原因有以下 5 点因素</div> <div>1 串口通讯线使用过长，一般 RS232 通讯距离在 10m 之内；</div> <div>2 串口通讯线缆的线径太细；</div> <div>3 串口通讯线接线端子未可靠连接；</div> <div>4 串口通讯波特率过大；</div> <div>5RS2800 的串口端口未加入浪涌隔壁保护；</div> | |

RS2800 串口芯片烧坏

| <div>五、故障的解决办法</div> | <div>1、串口通讯线使用过长，使用过长通讯线会造成 RS232 电压波动范围成倍扩大</div> <div>2、串口延长线缆的线径太细，使用线径太细会造成 moxa 发送端使用更高电压发送数据增加电压波动范围和浪涌、静电</div> | <div>若使用串口通讯线在 3m 之内，可以使用串口波特率为 115200 或 57600；</div> <div>若使用串口通讯线在 3-5m 之内，可以使用串口波特率为 57600 或 38400；</div> <div>若使用串口通讯线超过 5-10m，可以使用串口波特率为 19200 或 9600；</div> <div>使用 1.2 平以上的多芯线做延长线。</div> |

| | <p>5、在 RS2800 的 R232 口处增加 “R232 转 R232 光电隔离器”。</p> | <div data-bbox="620 108 1261 427" data-label="Image"></div> <p>采购网址，价格在 65-85 元</p> <p><a href="https://item.taobao.com/item.htm?spm=a1z09.2.0.0.67ae2e8d2Buaat&amp;id=546696270887&amp;_u=62mnqg96588">https://item.taobao.com/item.htm?spm=a1z09.2.0.0.67ae2e8d2Buaat&amp;id=546696270887&amp;_u=62mnqg96588</a></p> |
